# Отчёт

по результатам испытания  
жидкого керамического теплоизолятора  
**(ЖКТ) «Корунд»**  
для определения возможности применения  
на объектах  
**МГУП «Мосводоканал»**  
в целях снижения теплопотерь, экономии  
энергоресурсов и предотвращения  
образования конденсата.

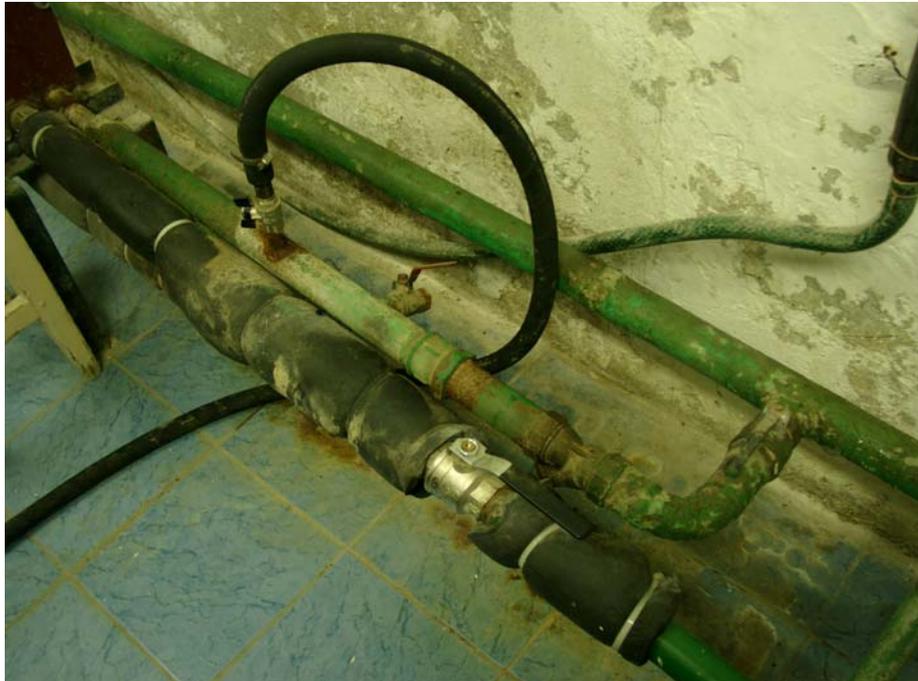
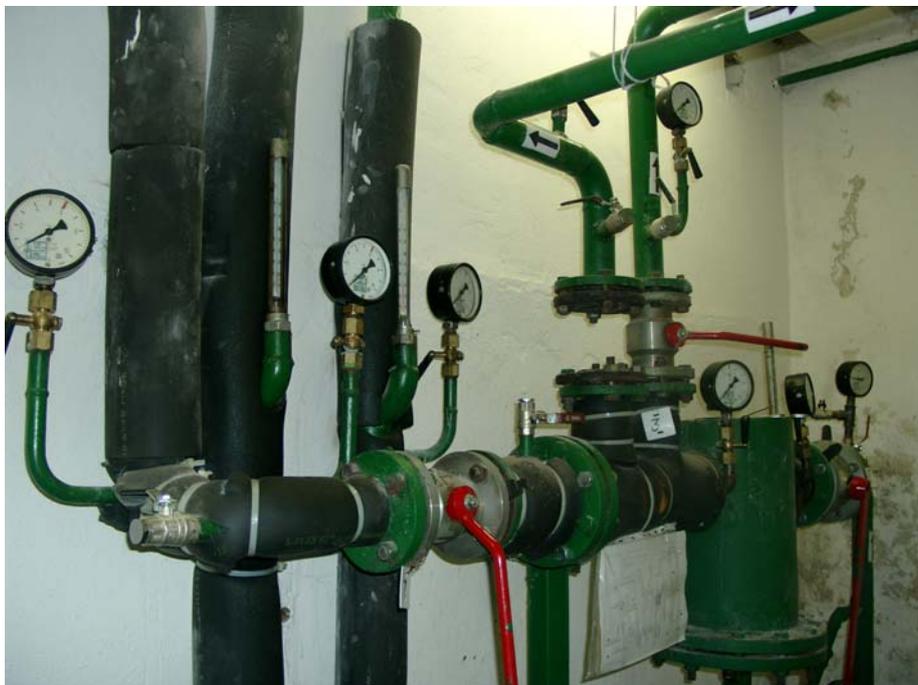
Трубопроводы в помещении теплового пункта были частично теплоизолированы рукавной теплоизоляцией из вспененного полиуретана.

Температура в помещении находилась на уровне 39-42°C на уровне 1,5 метра от пола; под потолком – около 50 °С. Влажность в помещении была умеренной, что обусловлено низкой влажностью воздуха на улице. На открытых участках труб холодной воды наблюдалось незначительное выпадение конденсата.

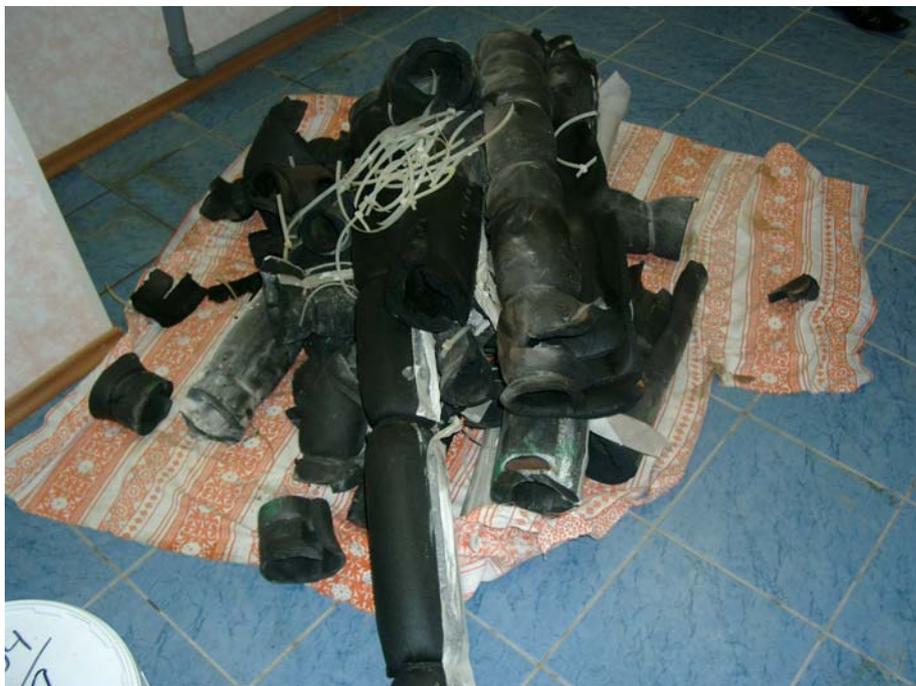
На 2 этапе (2-4 июня 2010 года) проводились работы по теплоизоляции труб. Для этого с труб был снят утеплитель:

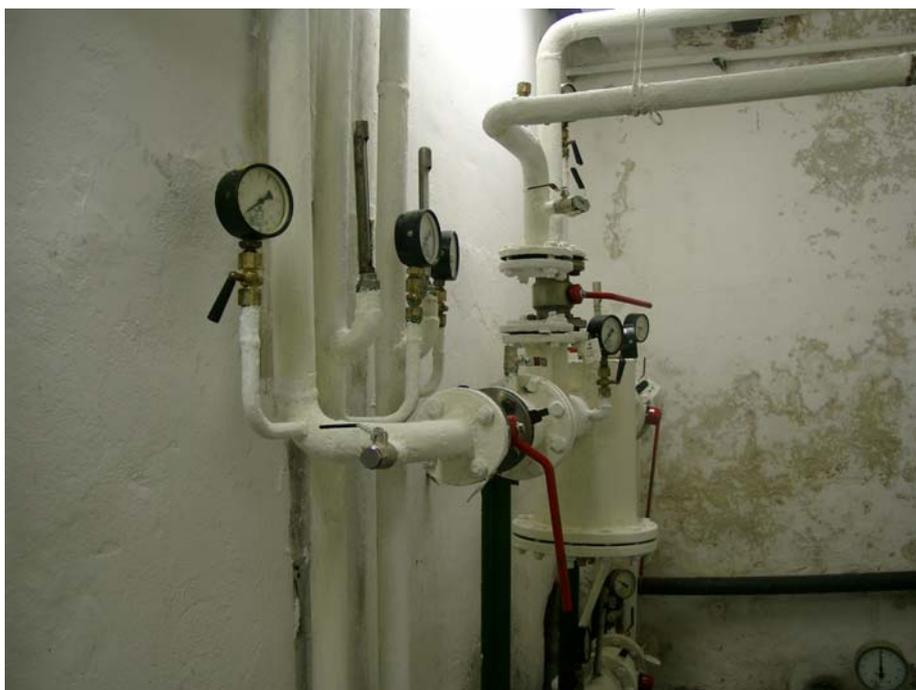
и нанесен ЖКТ «Корунд». Первый слой был выполнен модификацией «Антикор», последующие – модификацией «Фасад».

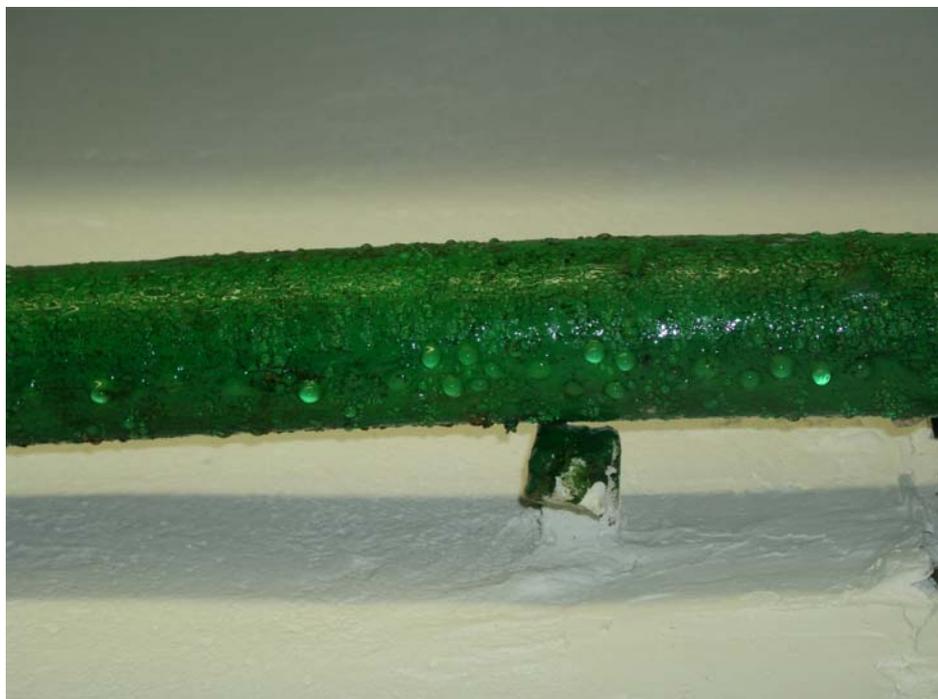
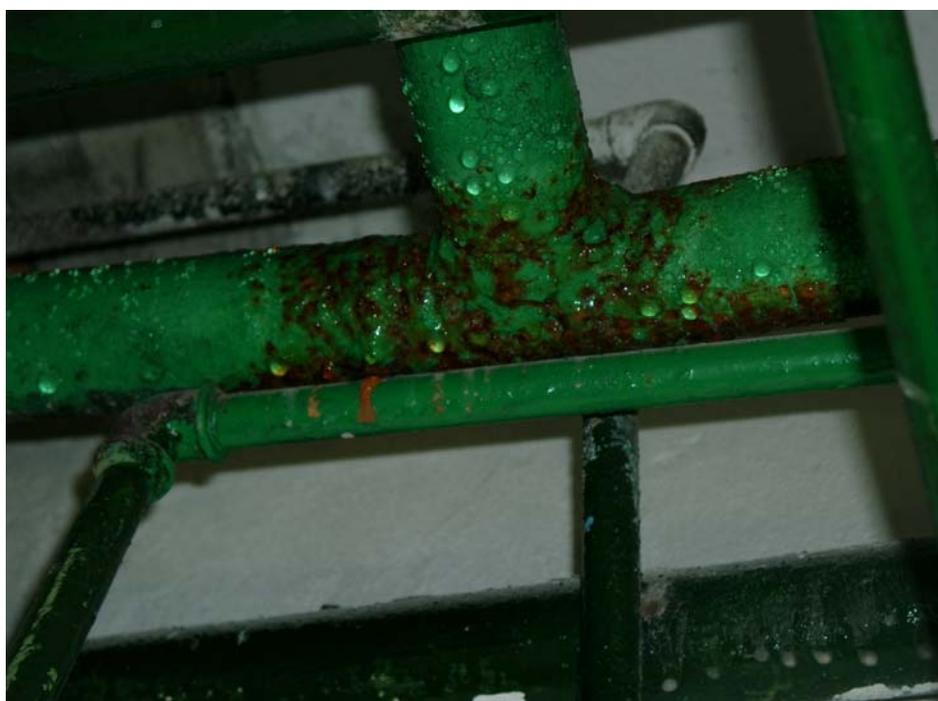
Установившаяся дождливая погода привела к резкому увеличению влажности воздуха как на улице, так и в помещении теплового пункта, что привело к обильному выпадению конденсата на трубопроводе холодной воды и повлекло невозможность проведения работ по нанесению ЖКТ «Корунд» на эти поверхности.

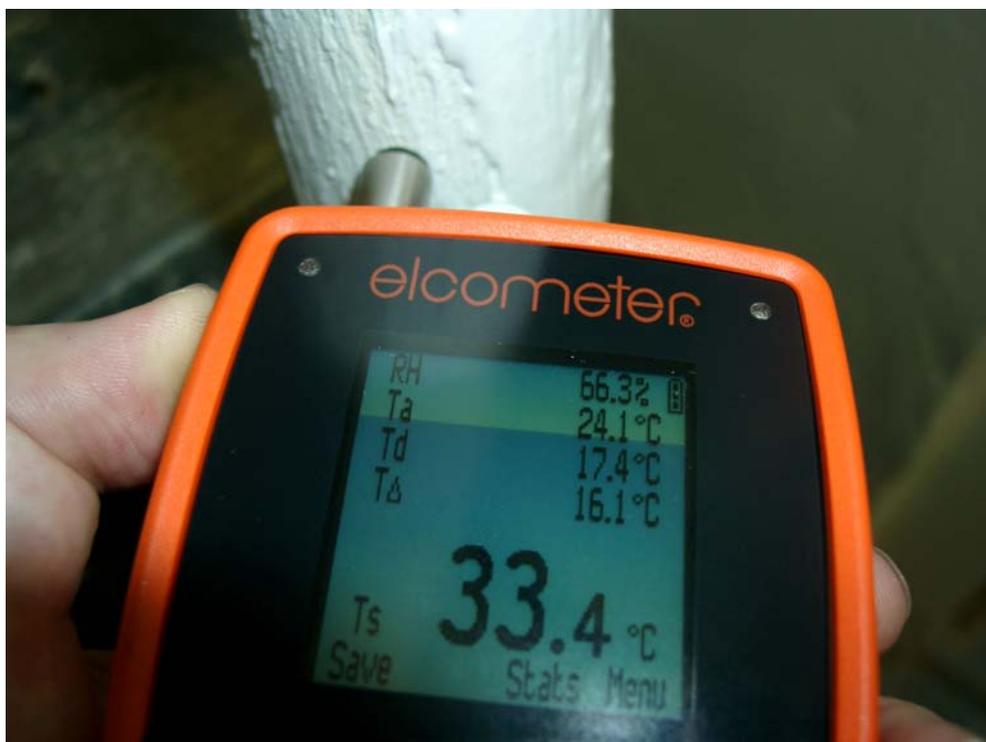
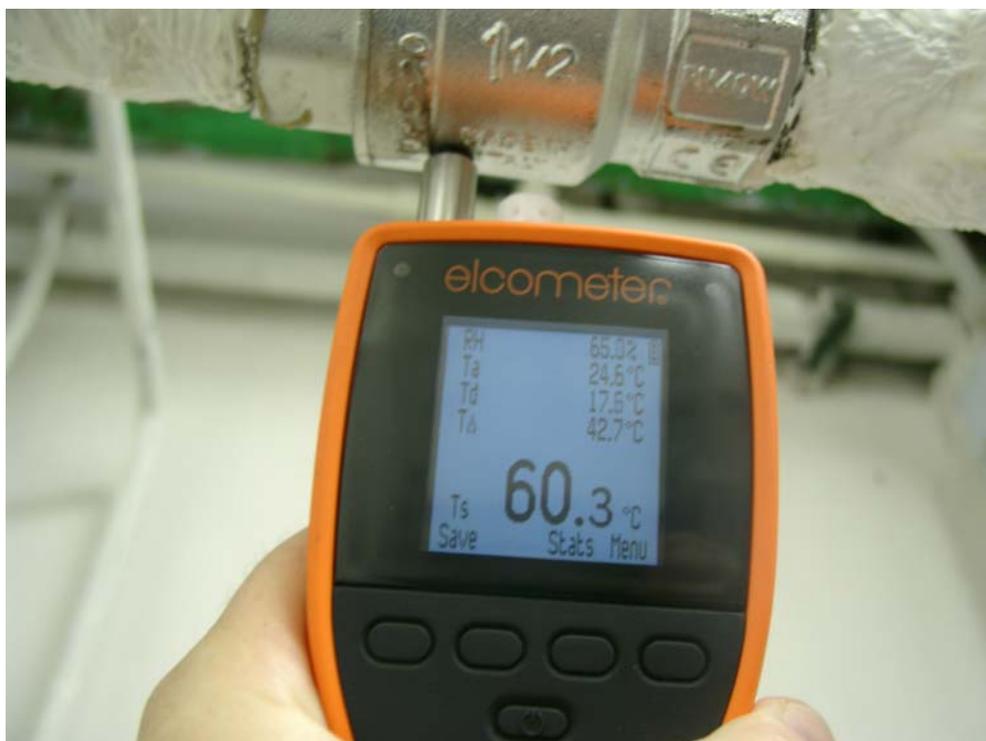
Измерения проводились вблизи водонагревателя:

В первом случае разница температур составила почти 27°C, во втором случае – около 14°C, что объясняется разницей в толщине слоя теплоизоляции.

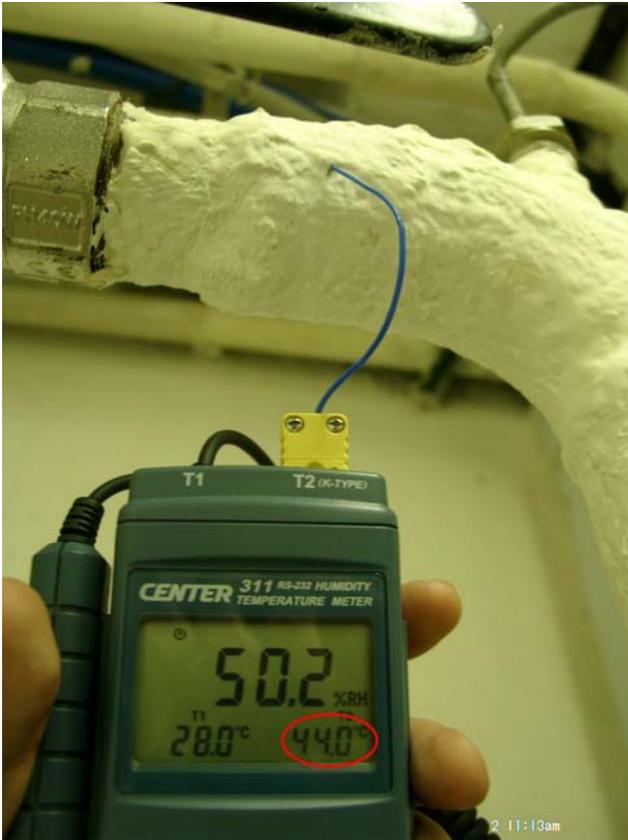
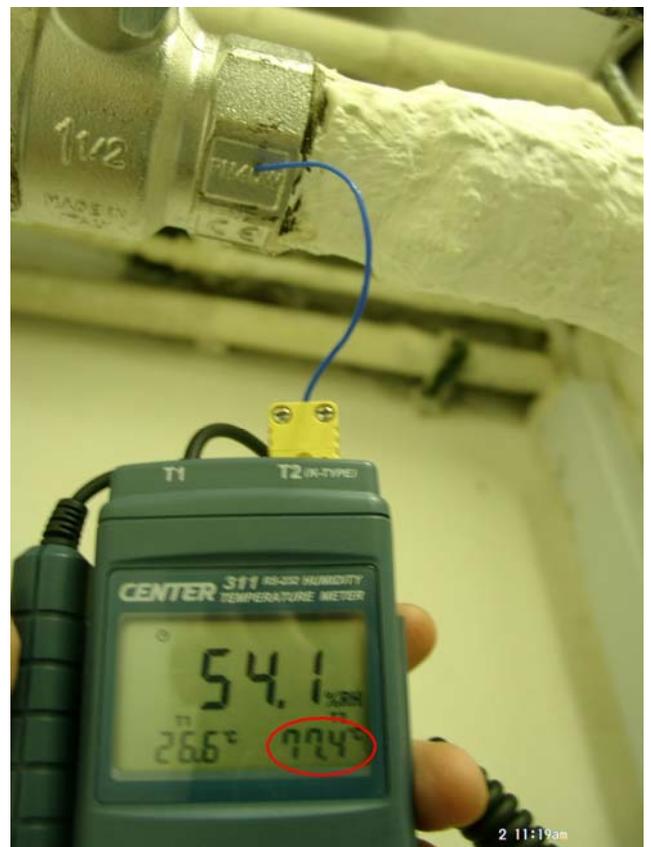
Измерения проводились вблизи водонагревателя:

Температура изолированной и неизолированной поверхностей трубопровода была измерена с помощью контактного термометра CENTER-311 (показания температуры выносного датчика в правом нижнем углу экрана).

Разница температур составила более 33°C, т.к. слой нанесения составил порядка 3,5 мм.

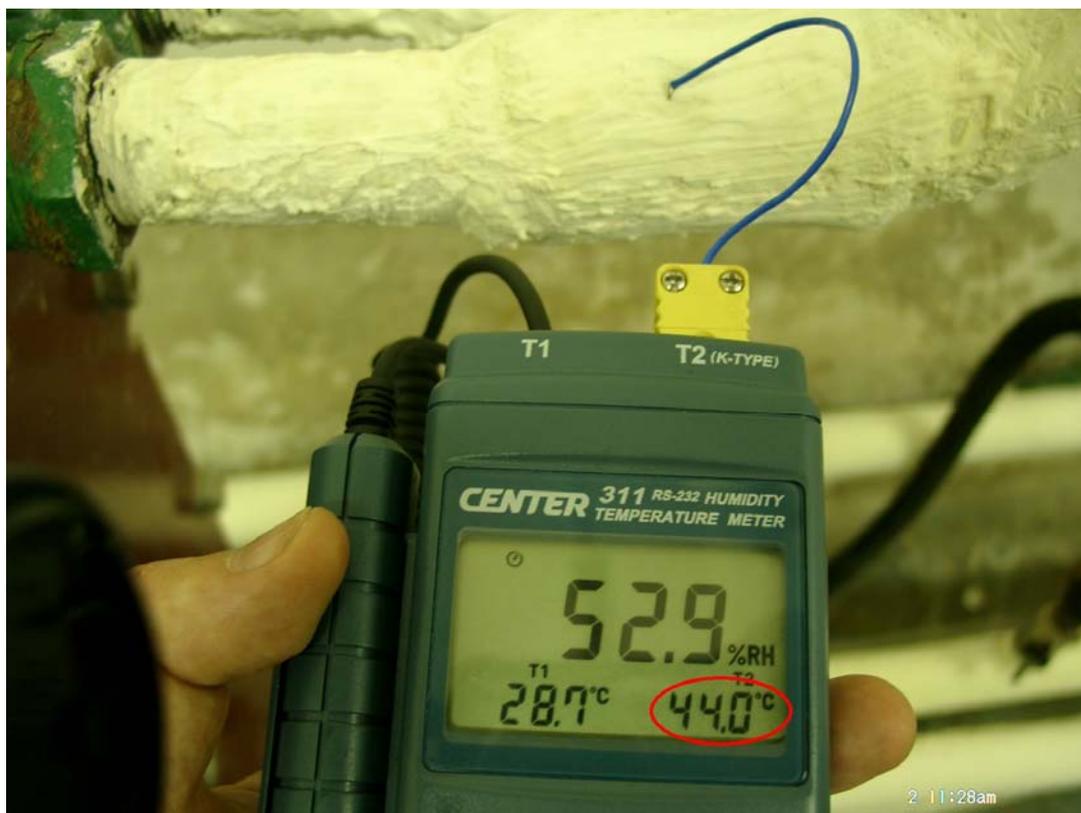
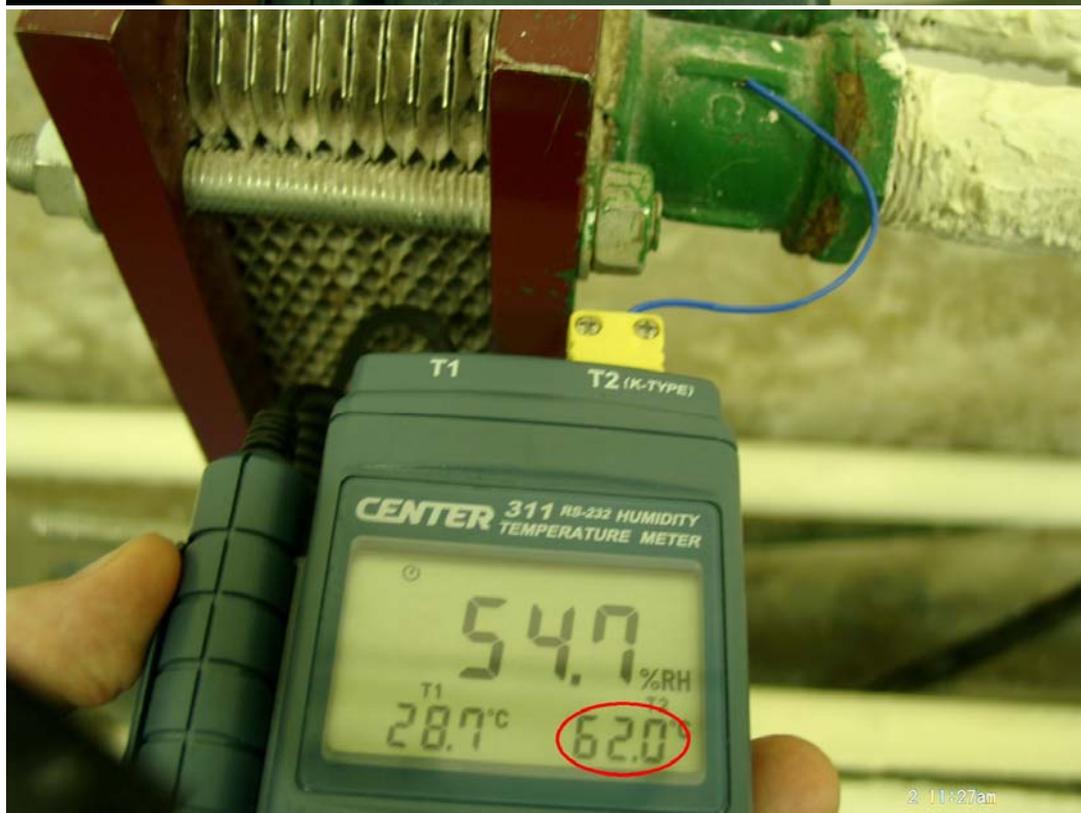
И вблизи теплообменника:

Разница температур составила  $18^{\circ}\text{C}$ , т.к. слой нанесения составил порядка 2 мм.

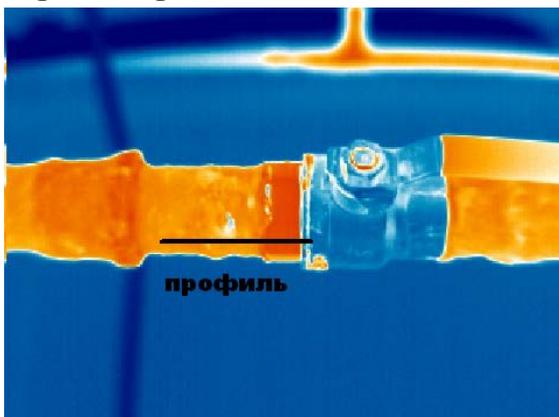
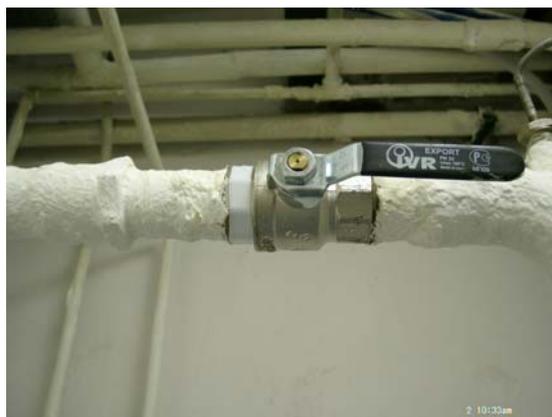
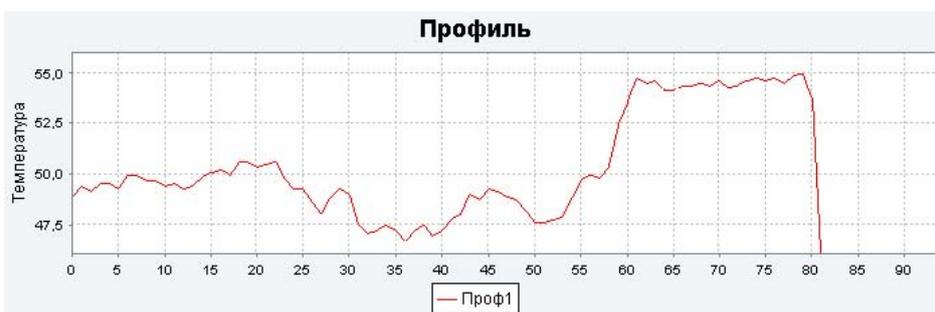
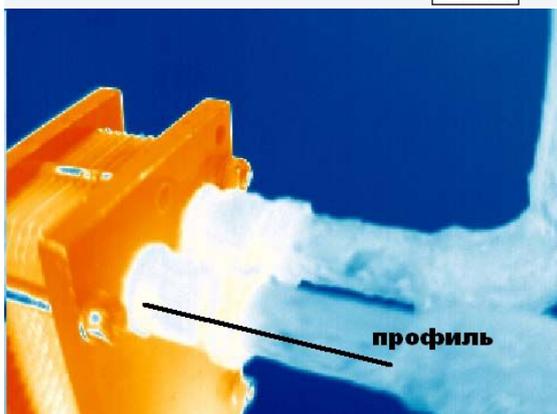
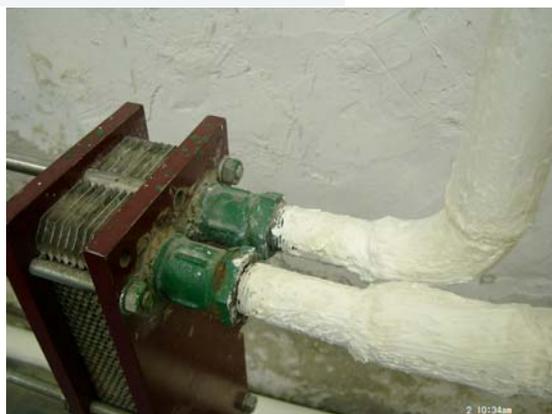
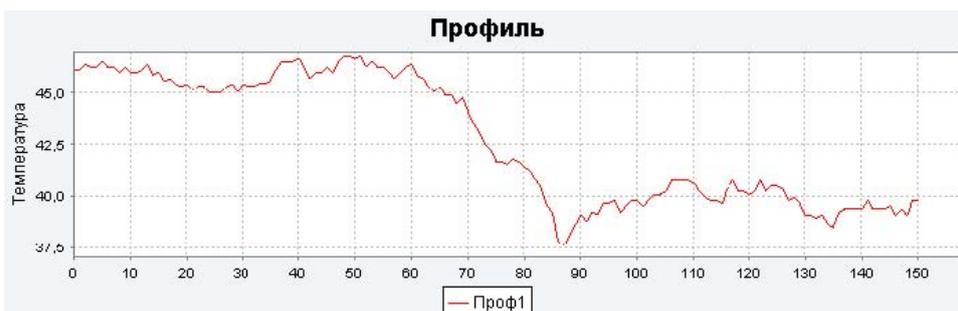
По завершении работ была произведена тепловизионная съёмка объекта. Несмотря на специфику ЖКТ «Корунд» в части, касающейся тепловизионного и пирометрического наблюдения объектов, покрытых этим составом, приводящей к искажению тепловой картины, тепловизор, так же как и контактные термометры, показал снижение температур теплоизолированных поверхностей, хотя и в меньшей степени, чем термометры.

Трубы холодного водоснабжения после покрытия ЖКТ «Корунд» остаются свободными от конденсата.
