# Отчёт

по результатам испытания  
жидкого керамического теплоизолятора  
**(ЖКТ) «Корунд»**  
для определения возможности применения  
на объектах  
**МГУП «Мосводоканал»**  
в целях снижения теплопотерь, экономии  
энергоресурсов и предотвращения  
образования конденсата.

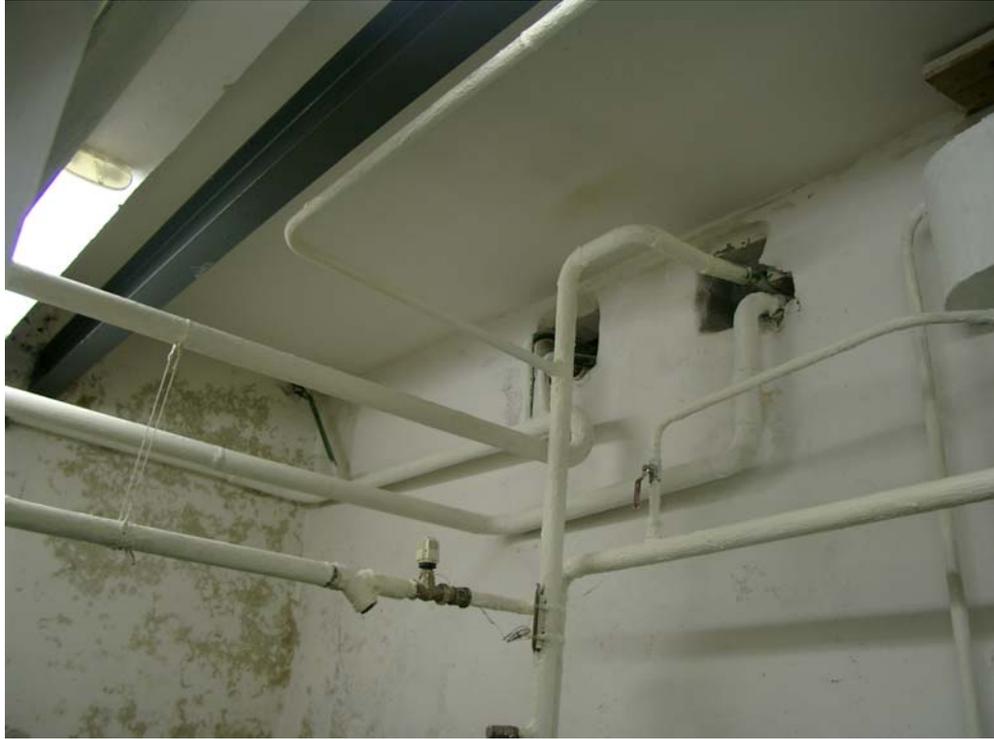
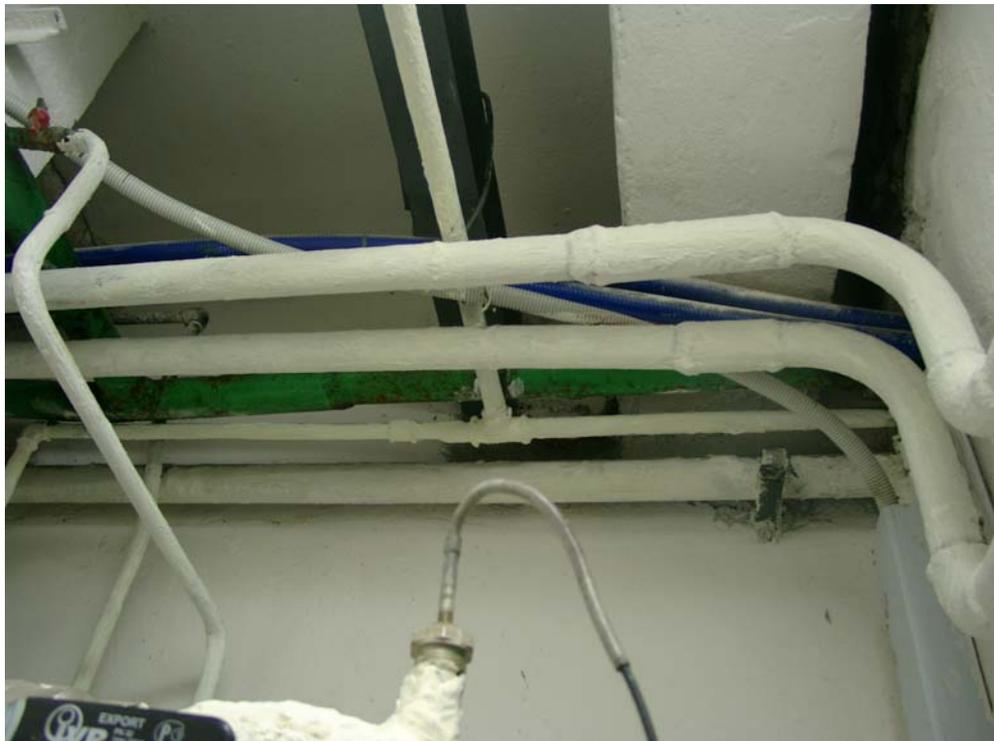
Установившаяся дождливая погода привела к резкому увеличению влажности воздуха как на улице, так и в помещении теплового пункта, что привело к обильному выпадению конденсата на трубопроводе холодной воды и повлекло невозможность проведения работ по нанесению ЖКТ «Корунд» на эти поверхности.

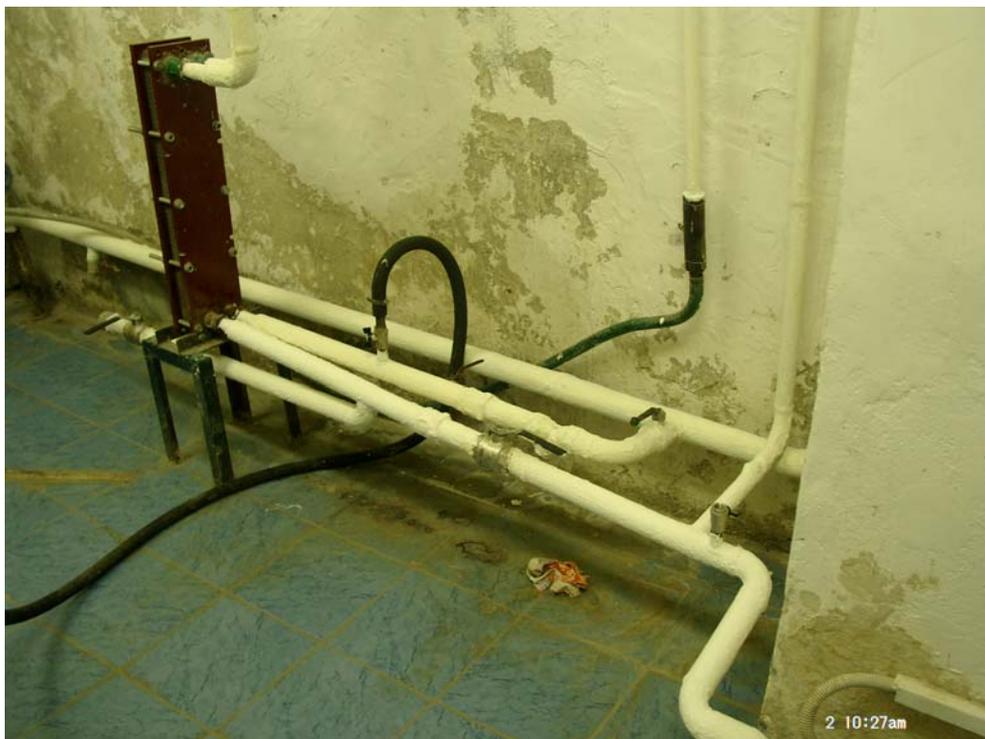
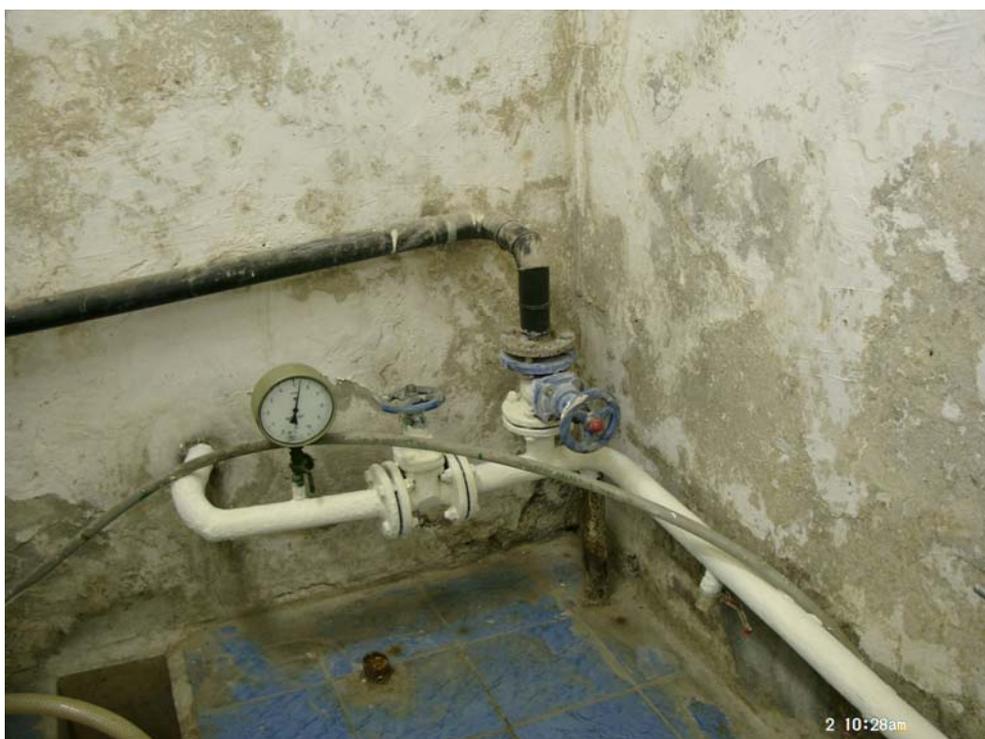
По установление сухой погоды начался третий этап (25,29 июня 2010 года) нанесения утеплителя на трубопроводы в помещении теплового пункта. Снижение влажности атмосферного воздуха привело к пропаданию конденсата на трубопроводе холодной воды и позволило полностью завершить намеченные работы.
